# Besiktningsprotokoll

Anticimex Överlåtelsebesiktning av småhus - nivå 2

| Fastighetsadress:<br>Näckrosvägen 13 | |

| Besiktningsdatum:<br>2025-08-14 | Protokollnummer:<br>69185019 |

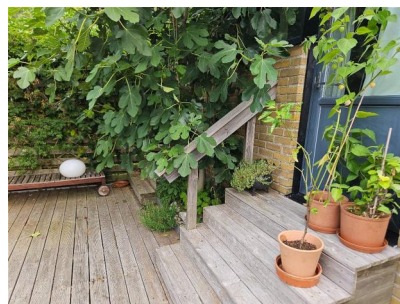
Växter finns i anslutning till byggnaden.

När det finns rabatter och växter nära byggnaden finns risk att fukt stannar kvar i väggarna. Detta kan i sin tur orsaka invändiga fuktskador. Växternas rötter kan också skada grundmuren och sätta dräneringsledningen ur funktion.

Området närmast huset rekommenderas att vara fritt från växtlighet.

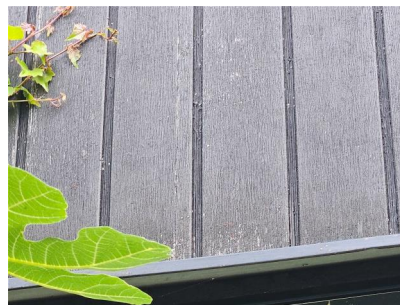
Fasadpanelen är i behov av målning/underhåll.

Fasadbeklädnad och träkonstruktioner där målningsbehov finns riskerar att få fukt- och rötskador på grund av sämre vattenavvisande förmåga. För att öka livslängden på fasadbeklädnaden rekommenderas målning och underhåll.

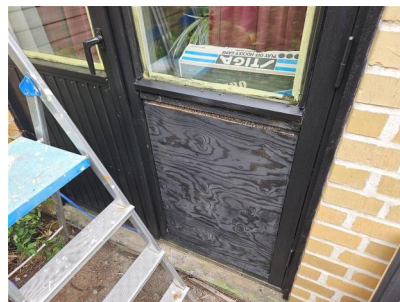
Dörr är i behov av målning/underhåll.

Dörrar där målningsbehov finns riskerar att få fukt- och rötskador på grund av sämre vattenavvisande förmåga.

För att öka livslängden på dörr rekommenderas målning och underhåll.

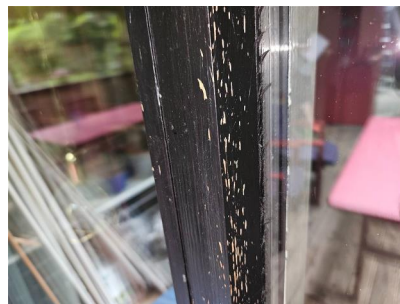
Fönster är i behov av målning/underhåll.

Fönsterbågar och fönsterkarmar där målningsbehov finns riskerar att få fukt- och rötskador på grund av sämre vattenavvisande förmåga.

För att öka livslängden på fönster rekommenderas målning och underhåll.

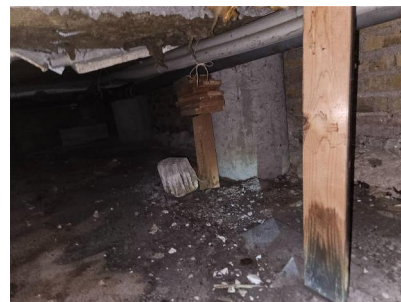
Organiskt material finns i utrymmet.

När man har organiskt material i en fuktig miljö finns en ökad risk för mikrobiell tillväxt (angrepp av mikroorganismer). Detta kan i sin tur leda till att mikrobiell lukt sprids till boendemiljön.

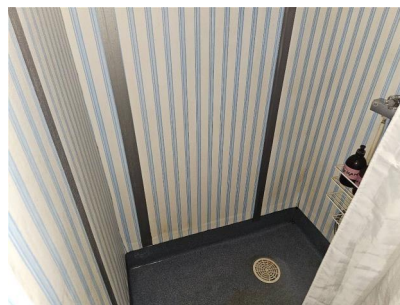
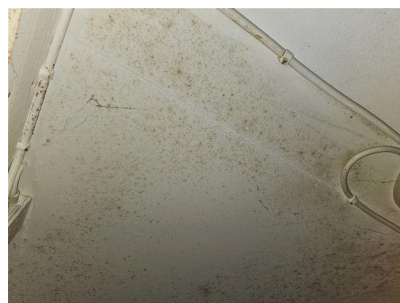
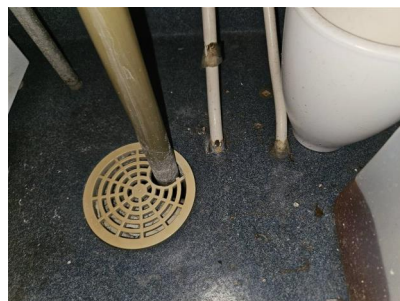
Utrymmet är i behov av renovering.

Utrymmet är äldre och har passerat tiden för sin tekniska livslängd.

Mikrobiell påväxt finns på tak och vägg.

Väggbeklädnaden är otät i skarvar.

Golvfall mot golvbrunnen är bristfällig.

Rör genomföringar i golvet förekommer.

Våtrumsmattan har börjat släppa från underlaget.

Renovering av utrymmet rekommenderas. Kontakta en behörig våtrumsentreprenör för en renovering. I samband med renoveringen bör omkringliggande konstruktioner kontrolleras för att upptäcka eventuella följdskador.

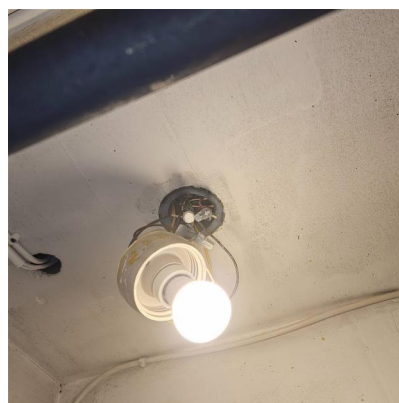
Elinstallationen i utrymmet har enligt vår bedömning uppenbara brister.

Elinstallationen i utrymmet är en säkerhetsrisk som kan orsaka både personskador och brand. Observera att besiktning av bostadens elsystem inte har ingått i uppdraget.

Kontakta en elektriker för kontroll och åtgärd.

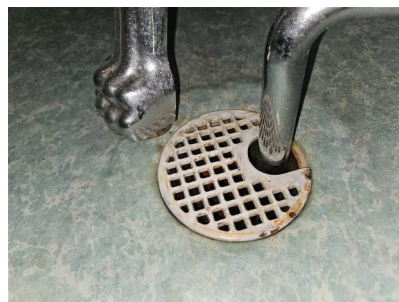
Gjutjärnsbrunnen är rostangripen.

Gammal rostig gjutjärnsbrunn ökar risken för läckage med fuktskador som följd.

Vi rekommenderar att du kontaktar entreprenör för renovering av badrummet med utbyte av golvbrunnen. I samband med detta bör närliggande konstruktioner kontrolleras för eventuella följskador.

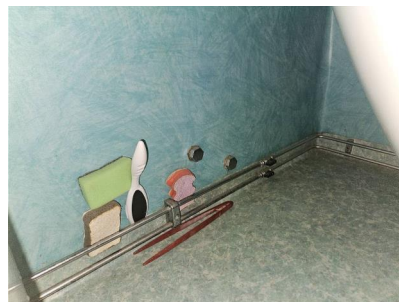
Våutrymmet har äldre yt-/tätskikt.

Eftersom funktionen, som innebär att ytskiktet/tätskiktet ska vara vattentätt, kan vara nedsatt finns en ökad risk att vatten tränger igenom ytskiktet/tätskiktet med vattenskador i omkringliggande konstruktioner som följd.

Rör genomföring finns i vägg i område för bad eller dusch.

Rör genomföringar i väggen medför en ökad risk för att vatten tränger in i omkringliggande konstruktioner och orsakar fuktskador.
