# Besiktningsprotokoll

Anticimex Överlåtelsebesiktning av småhus - nivå 2

| Fastighetsbeteckning:<br>Höllviken 22:87 | |

| Besiktningsdatum:<br>2025-11-21 | Protokollnummer:<br>69383166 |

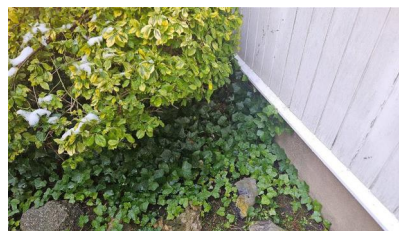
Växter finns i anslutning till byggnaden.

När det finns rabatter och växter nära byggnaden finns risk att fukt stannar kvar i väggarna. Detta kan i sin tur orsaka invändiga fuktskador. Växternas rötter kan också skada grundmuren och sätta dräneringsledningen ur funktion.

Området närmast huset rekommenderas att vara fritt från växtlighet.

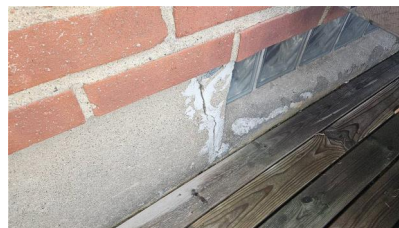
Sprickor finns i sockel.

Detta kan leda till fukt- och frysskador i konstruktionen.

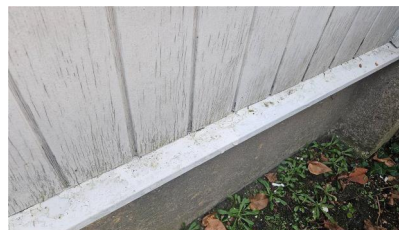
Enstaka panelbrädor har mindre rötskador. Fasadpanelen är i behov av målning/underhåll.

Fasadbeklädnad och träkonstruktioner där målningsbehov finns riskerar att få fukt- och rötskador på grund av sämre vattenavvisande förmåga. För att öka livslängden på fasadbeklädnaden rekommenderas målning och underhåll. I samband med ommålning rekommenderas att de rötskadade panelbrädorna byts ut.

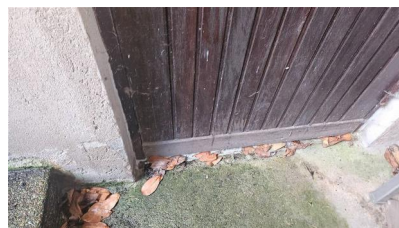
Dörr till källare är i behov av målning/underhåll och har mindre fuktskador.

Dörrar där målningsbehov finns riskerar att få fukt- och rötskador på grund av sämre vattenavvisande förmåga.

För att öka livslängden på dörr rekommenderas målning och underhåll.

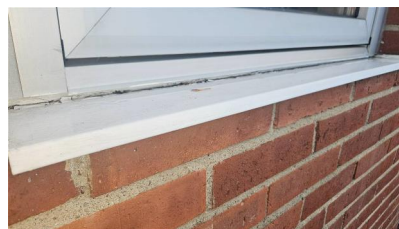
Fönsterbleck lutar fel.

Eftersom fönsterblecken lutar åt fel håll finns risk att vatten rinner in i väggen vilket i sin tur kan leda till fuktskador i väggkonstruktionen.

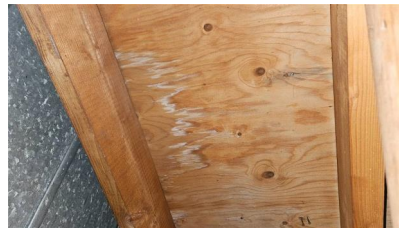
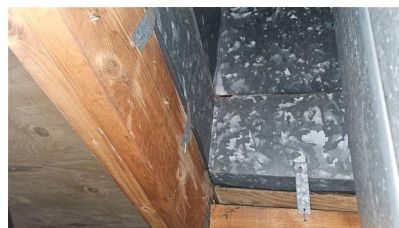
Vid kontroll av vinden har fuktvärden över kritisk fuktnivå för mikrobiell tillväxt uppmätts, samt finns mikrobiell påväxt på underlagstak. Fuktkvoten i underlagstak/takbjälkar uppmättes till 21 %.

Gränsvärden för mikrobiell tillväxt. Det finns risk för mikrobiell tillväxt om den relativa fuktigheten (RF) i den omgivande luften är över 75 %. I furuvirke motsvarar det en fuktkvot (FK) på 17 %.

Den upptäckta mikrobiella påväxten på underlagstaket är ett tecken på att vinden har tillförts eller tillförs fukt inifrån bostaden. Observera att besiktning av bostadens ventilationssystem inte har ingått i uppdraget.

Underlagstaket har fuktfläckar.

Fuktfläckar kan bero på olika saker, och kan vara ett tecken på en tidigare eller ett pågående läckage.

För att komma tillrätta med detta kan fukttillförseln inifrån bostaden behöva minskas. Det kan göras genom att ventilationen i bostaden förbättras samt att eventuella otätheter i vindsbjälklaget (tak-/väggvinklar, taklucka med mera) tätas. Läs Anticimex faktablad om oppvärmda vindsutrymmen för tips och råd.

Vi rekommenderar att entreprenör kontaktas för kontroll och eventuella åtgärder.

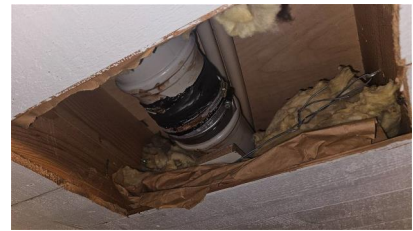
Hål i taket där avloppsledning är synlig.

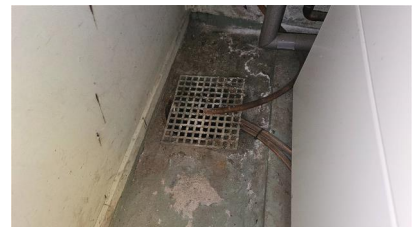
Gjutjärnsbrunnen är rostangripen.

Golvbrunn i pannrum/garage är i dåligt skick.

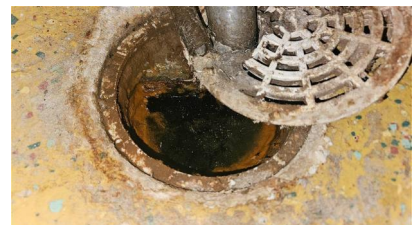
Gjutjärnsbrunnen är rostangripen.

Det finns risk att golvbrunnen rostar sönder med fuktskador som följd.

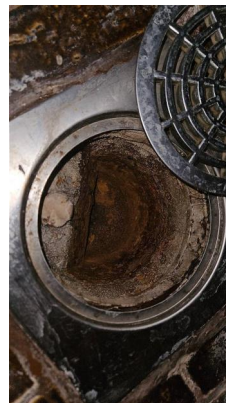
Gjutjärnsbrunnen är rostangripen.

Det finns risk att golvbrunnen rostar sönder med fuktskador som följd.

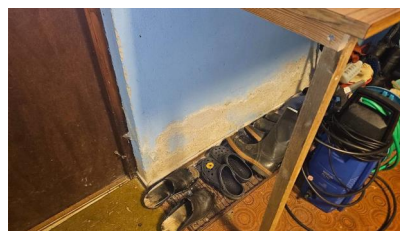
Puts- och färgsläpp finns på källarväggar.

Puts- och färg som släppts från underlaget invändigt på källarytterväggarna är ett tecken på att källarens utvändiga fuktskydd inte längre fungerar tillfredsställande.

För att åtgärda detta måste källarens utvändiga fuktskydd förbättras. Läs Anticimex faktablad om källare för tips och råd.
