Anticimex Överlåtelsebesiktning av småhus - nivå 1

Fastighetsbeteckning: Höllviken 5:141	
Fastighetsägare: Victoria och Filip Nord	
Fastighetsadress: Anders Olsvägen 11b	
Postnummer: 236 37	Ort: Höllviken

Besiktningdatum: 2026-04-13	Protokollnummer: 69634560
Temperatur: 9 °C	Väderlek: Halvklart
Tekniker: Jonas Andersson	
E-post: Jonas.Andersson@anticimex.se	
Kontor: Malmö	
Närvarande: Victoria och Filip Nord

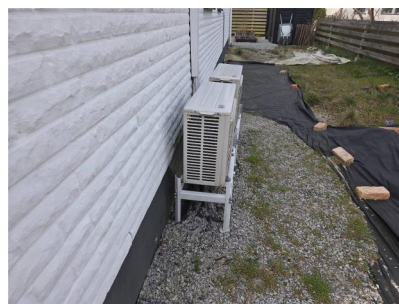
Kondensvatten från luftvärmepumpens utedel leds inte bort från husgrunden.

Detta medför ökad risk för att vatten tränger in i anslutande konstruktioner, vilket i sin tur kan leda till fuktrelaterade skador. Observera att besiktning av byggnadens värmesystem eller värmepumpen inte har ingått i uppdraget.

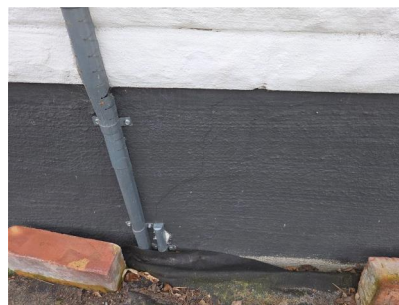
Sprickor finns i sockel.

Dessa bedöms inte ha lett till bakomliggande skador.

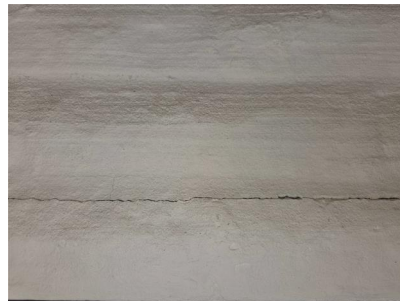
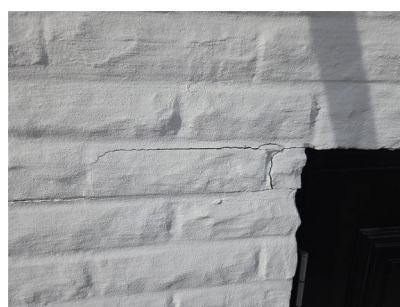
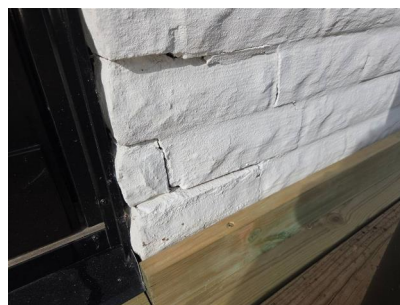
Begynnande släpp i tegelvalv ovan fönsterkarm till vardagsrum. Det finns lösa tegelstenar vid entrédörr.

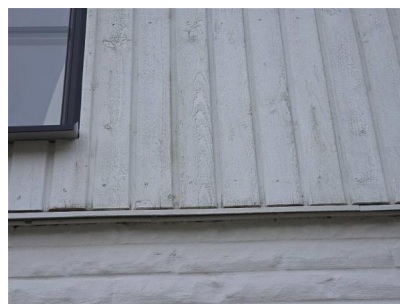
Fasadbeklädnaden har färgsläpp och torrsprickor.

Fasadbeklädnad och träkonstruktioner där målningsbehov finns riskerar att få fukt- och rötskador på grund av sämre vattenavvisande förmåga.

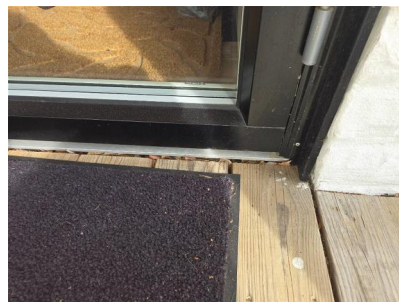
Tröskelbleck saknas under dörr.

Avsaknad av tröskelbleck medför att det finns risk för att vatten kan rinna in och orsaka fuktskador på tröskel och/eller i kringliggande vägg och bjälklag.

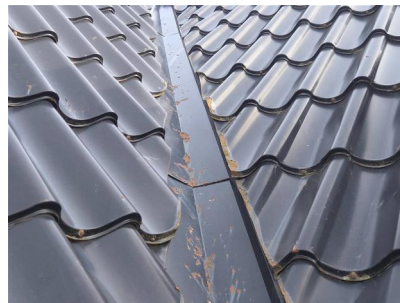
Mindre färgsläpp och rostfläckar noterades på takets diverse plåtbeslag

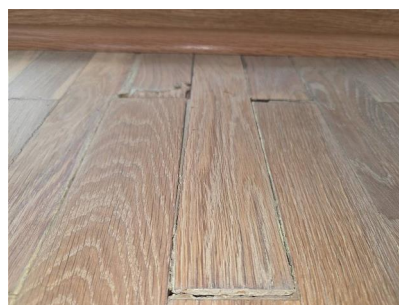
Mindre skador i golv (lameller släpper)

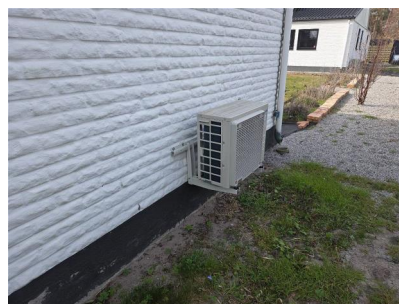
Kondensvatten från luftvärmepumpens utedel leds inte bort från husgrunden.

Detta medför ökad risk för att vatten tränger in i anslutande konstruktioner, vilket i sin tur kan leda till fuktrelaterade skador. Observera att besiktning av byggnadens värmesystem eller värmepumpen inte har ingått i uppdraget.

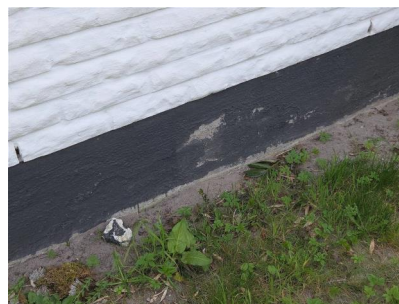
Sprickor och ytsläpp finns i sockel.

Dessa bedöms inte ha lett till bakomliggande skador.
