# Besiktningsprotokoll

Anticimex Överlåtelsebesiktning av småhus - nivå 1

| Fastighetsadress:<br>Gränsvägen 36c | |

| Besiktningsdatum:<br>2026-08-28 | Protokollnummer:<br>69865020 |

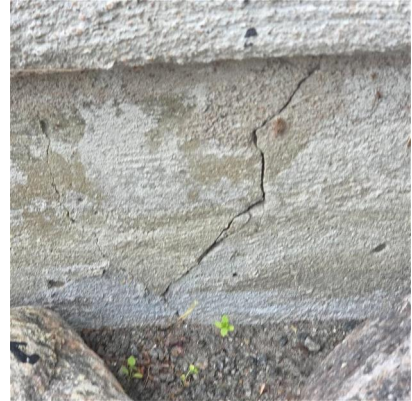
Sprickor finns i sockel.

Dessa bedöms inte ha lett till bakomliggande skador.

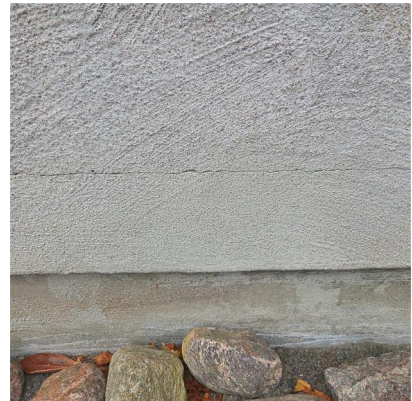
Sprickor finns i fasaden.

Dessa bedöms inte ha lett till bakomliggande skador.

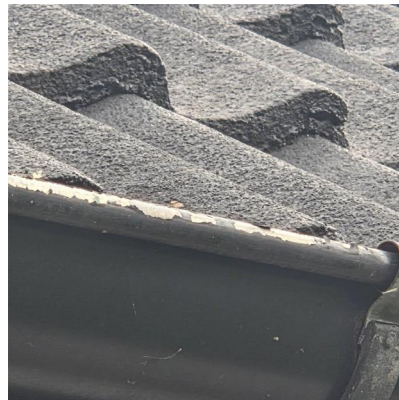
Färgsläpp noterades

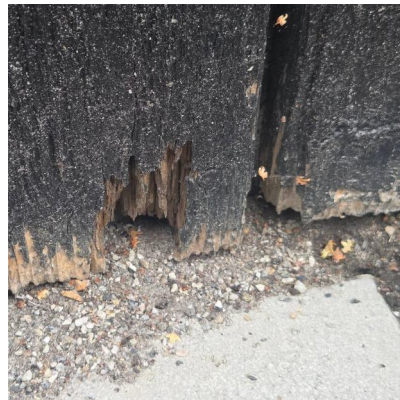
Panelbeklädnad på står kontakt med mark samt att rötskador noterades. I behov av byte.

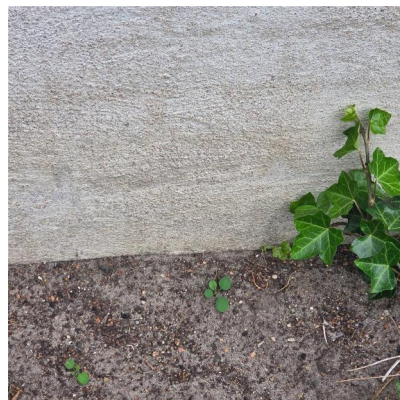
Avståndet mellan fasad och marken är inte tillräckligt.

Detta medför ökad risk för frostsador i fasaden med putssläpp som möjlig följd.

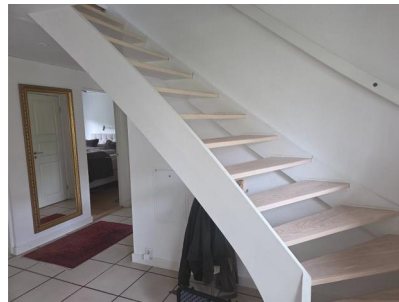
Spalje/räcke saknas på trapp.

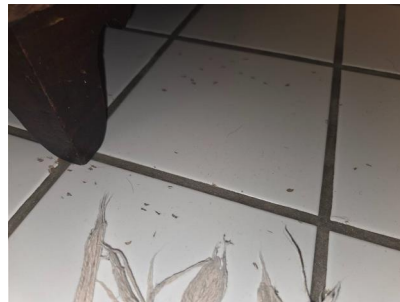
Ytskador noterades på klinkers.

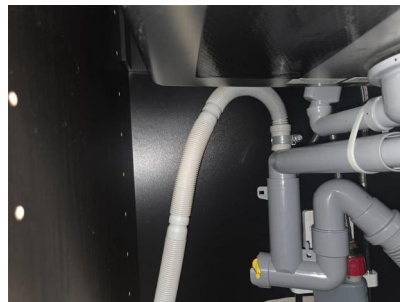
Avloppsslang från diskmaskin är inte fast förankrad. Det är branschkrav att avloppsslang från diskmaskin ska vara monterad enligt leverantörens monteringsanvisning. Normalt ska avloppsslangen fästas mot köksbänkens undersida alternativt vägg annars riskerar den att skadas eller ryckas loss vilket kan leda till läckage. Förankra avloppsslang enligt leverantörens monteringsanvisning

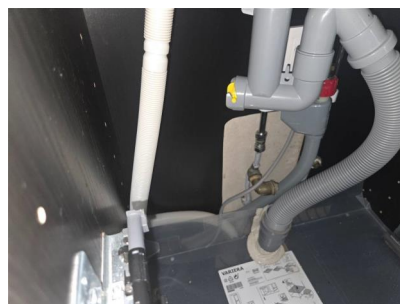
Fuktskydd i diskbänksskåp täcker inte hela ytan mot vägg.

Utan heltäckande fuktskydd är det svårt att upptäcka läckage från rörledningar. Vatten kan då tränga in i omkringliggande konstruktioner och orsaka fuktskador.

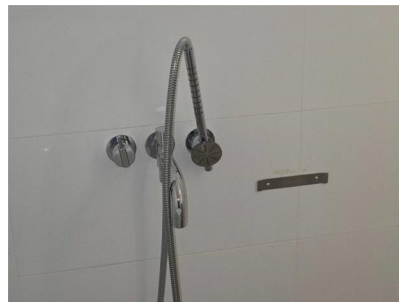
Dränering/skvallerrör från inbyggda boxar i vägg kan inte observeras.

Utan skvallerrör finns risk att eventuellt läckage inte upptäcks, vilket kan leda till fuktskador i omkringliggande konstruktioner.
