# Besiktningsprotokoll

Anticimex Överlåtelsebesiktning av småhus - nivå 1

| Fastighetsadress:<br>Kocks Väg 4 | |

| Besiktningsdatum:<br>2026-10-01 | Protokollnummer:<br>69964093 |

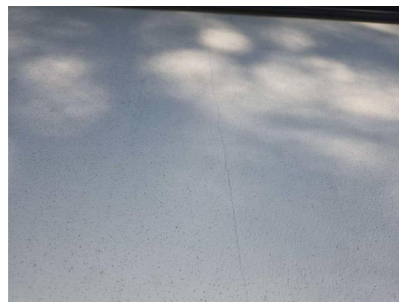
#### Utvändigt / Fasad

Sprickor finns i fasaden.

Dessa bedöms inte ha lett till bakomliggande skador.

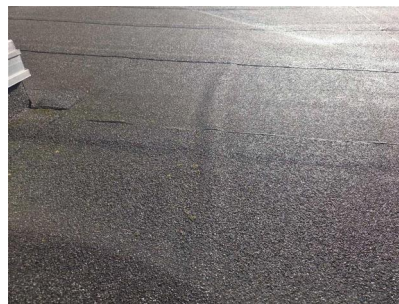
### Utvändigt / Tak

Bubblor noterades på takytan.

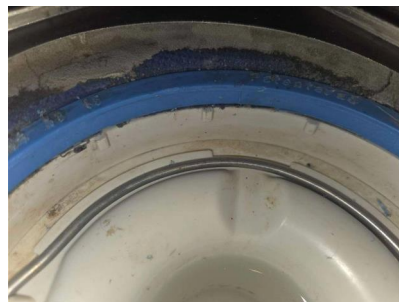
### Entréplan / Dusch/Toalett

Tätskikt är felmonterat i golvbrunnen. Ligger bitvis ner under klämring.

När tätskikt är felmonterat i golvbrunnen innebär det risk för fuktskador. Vatten kan tränga ner i omkringliggande konstruktioner med fuktrelaterade skador som följd.

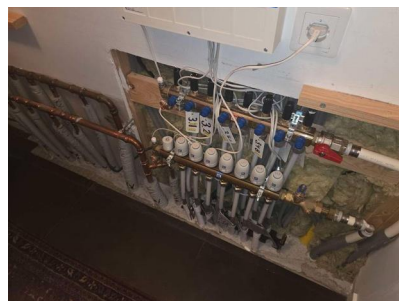
### Entréplan / Klädkammare

Fördelning av golvvärme är inte placerat i ett fördelarskåp så finns det risk att vatten, på grund av smyggläckage från rörledningar, inte upptäcks. Det kan då tränga in i omkringliggande konstruktioner och orsaka fuktskador. Komplettera med en läckagevarnare.

Vid uppbyggnaden/projekteringen av huset/utrymmet var detta tillåtet och utförandet anses därför vara fackmässigt utfört. I dagens branschregler är detta inte längre tillåtet.

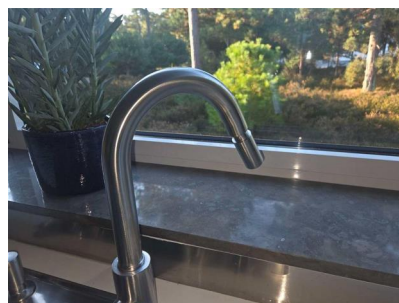
### Entréplan / Kök

Köksblandaren saknar vridstopp.  
(utloppspipen går att vrida ut över bänkskivan).

Detta kan leda till att vatten rinner ut till omkringliggande konstruktioner med fuktskador som följd.

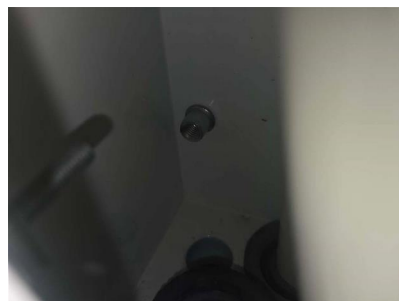
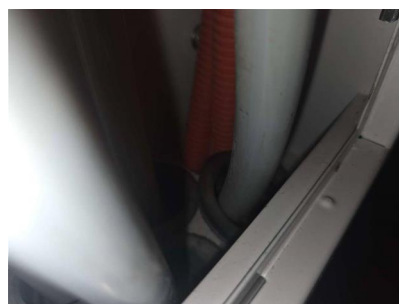
### Entréplan / Hall

Läckage indikering saknas samt att otätheter noterades runt rör. Även sprutskydd saknas i fördelarskåpet.

Detta medför att vatten från ett eventuellt framtida läckage kan rinna ut i omkringliggande konstruktioner med fuktrelaterade skador som möjlig följd.

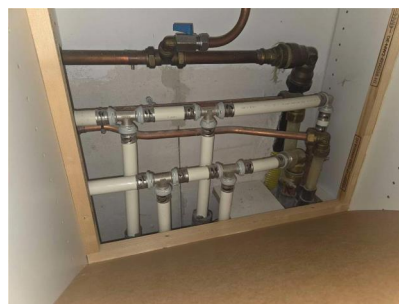
### Entréplan / Tvättstuga

När fördelning av vatten inte är placerat i fördelarskåp med vattentät botten samt skvallerrör ut i ett utrymme med tätskikt finns det risk att vatten, på grund av smyggläckage från rörledning, inte upptäcks. Detta medför en ökad risk för fuktrelaterade skador i omkringliggande konstruktioner. Montera ett vattenfölsalarm i huset.

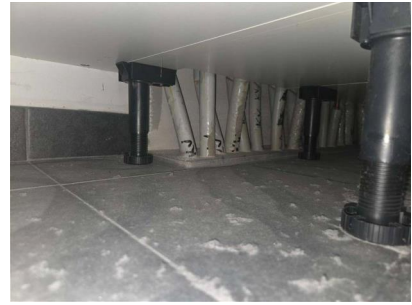
Det finns rörgenomföringar i golv med felaktigt avstånd mellan rören. Området där rören finns är upphöjt.

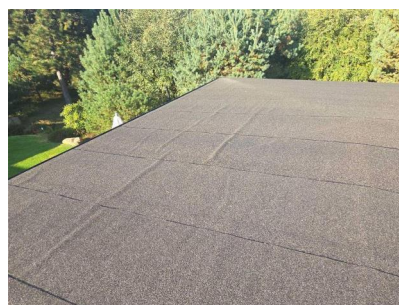
#### Utvändigt / Tak

Bubblor noterades på takytan.

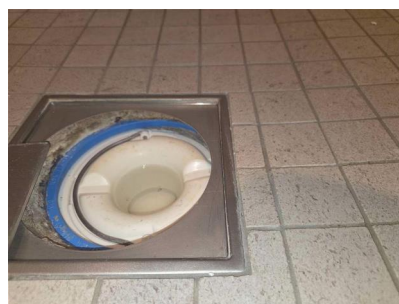
### Entréplan / Dusch/Toalett

Klinkerram är inte centrerad över golvbrunn.

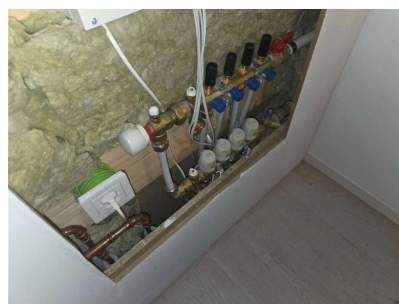
### Entréplan / Sovrum

Fördelning av golvvärme är inte placerat i ett fördelarskåp så finns det risk att vatten, på grund av smygläckage från rörledningar, inte upptäcks. Det kan då tränga in i omkringliggande konstruktioner och orsaka fuktskador. Komplettera med en läckagevarnare.

Vid uppbyggnaden/projekteringen av huset/utrymmet var detta tillåtet och utförandet anses därför vara fackmässigt utfört. I dagens branschregler är detta inte längre tillåtet.

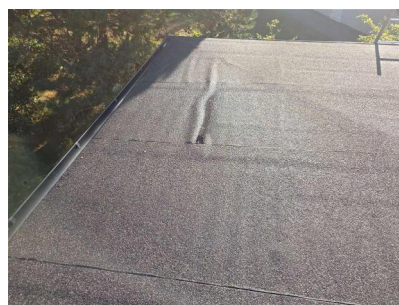
#### Utvändigt / Tak

Bubblor noterades på takytan.
