# Besiktningsprotokoll

Anticimex Överlåtelsebesiktning av småhus - nivå 2

| Fastighetsbeteckning:<br>Höllviken 22:87 | |

| Besiktningsdatum:<br>2025-11-21 | Protokollnummer:<br>69383166 |

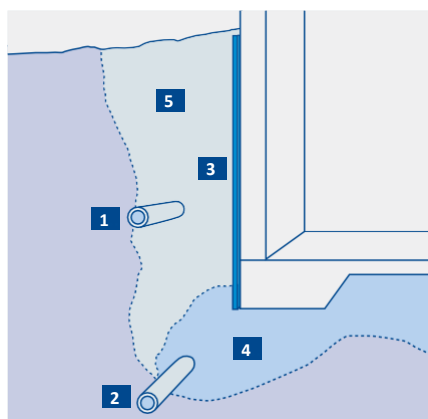
**Fuktspärr med asfaltstrykning**

1. Dagvattenledning
2. Dräneringsrör/ledning
3. Fuktskydd – asfaltstrykning
4. Dräneringsmaterial
5. Återfyllnad

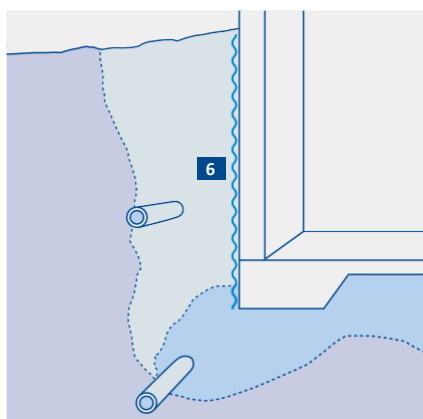
**Fuktspärr med HD-polyeten**

6. Fuktskydd – HD-polyeten

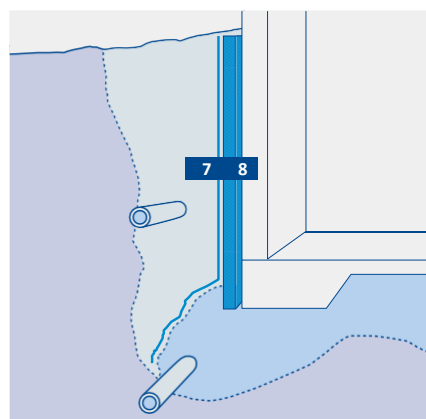
**Fuktspärr med fiberduk samt dränerande och isolerande skiva**

7. Fiberduk
8. Fuktskydd – dränerande och isolerande skiva
